**连云区海州湾新海岸·熙墅湾项目  
B 区 B10#楼建设工程“4·20”  
一般其他伤害事故调查报告**

连云区人民政府事故调查组

2024 年 7 月 2 日

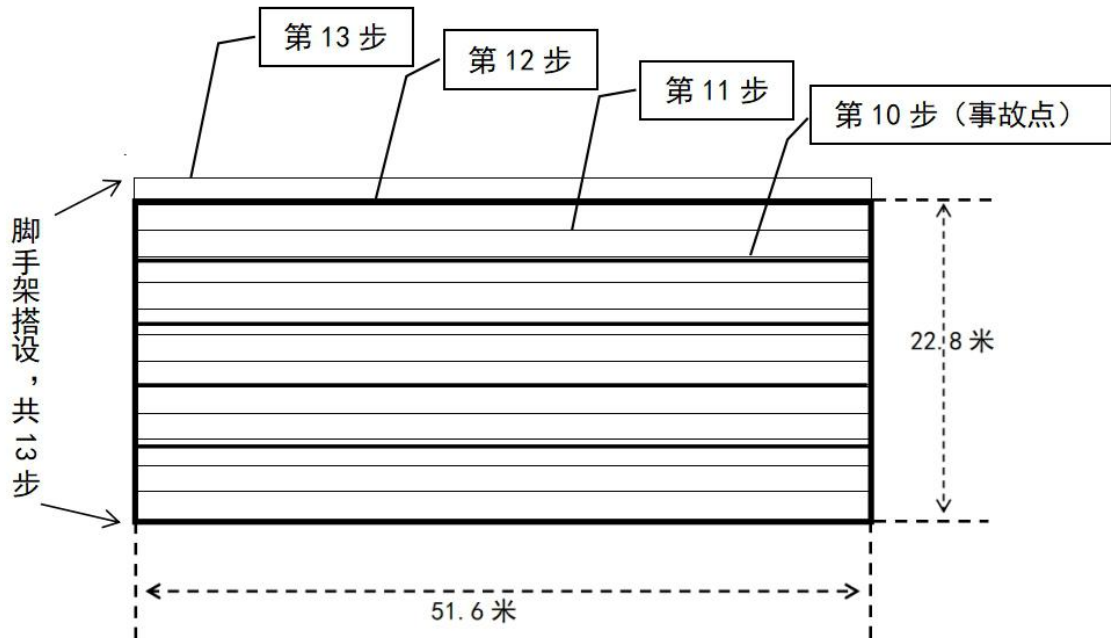
（图2-脚手架搭设示意图）

2023年4月20日上午，卿韬建筑安装公司B区B10#号楼脚手架工程负责人徐守棋安排卞冬占等6名架子工拆除B区B10#号楼外墙脚手架和搭设5层的临边防护；10时20分许，卞冬占搭设完临边防护后进入北墙外侧第10步脚手架上进行拆除作业；10时30分许，当卞冬占位于距西侧墙面约13米处时（此处至西侧墙的纵向水平杆和外侧防护栏杆被拆除，造成架体纵向约束缺失），在第11步脚手架上堆放的钢管荷载作用下，该处4跨立杆失稳折弯，第11步4跨脚手架坍塌，上部堆放的钢管将卞冬占压

埋（见图2）。

卞冬占安全意识淡薄，未遵守施工安全要求，在第 11 步脚手架上堆积钢管的情况下，违规进入第 10 步脚手架进行拆除作业。在其距西侧墙面约 13 米处时，该位置的第 11 步脚手架发生局部坍塌，堆积在第 11 步脚手架上的钢管将其压埋，经医院抢救无效死亡。

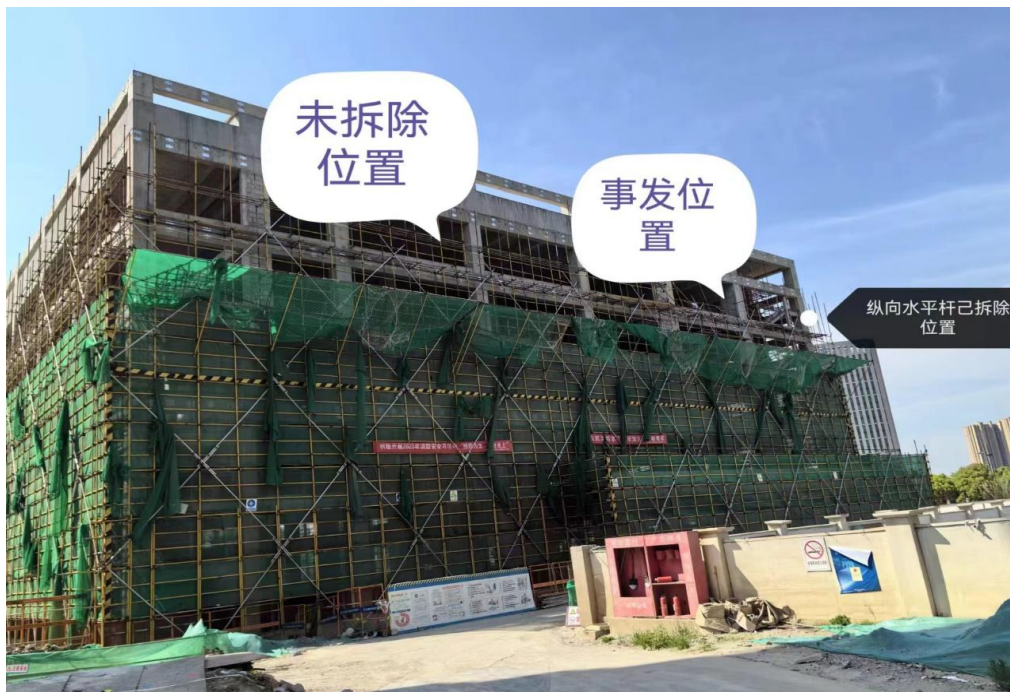
（图 3-事故现场全貌图）

事故发生在 B 区 B10#楼北侧外墙第 10 步脚手架距西侧墙 13 米处。B10#楼共 5 层，高 22.8 米，东西长 85.2 米，南北长 51.6 米，外墙脚手架共搭设 13 步，每步约 1.8 米。事故发生时，第 12、13 步脚手架已拆除，从事故发生位置到西侧墙第 10 步脚手架的纵向水平杆和外侧防护栏杆被拆除（见图 3）。

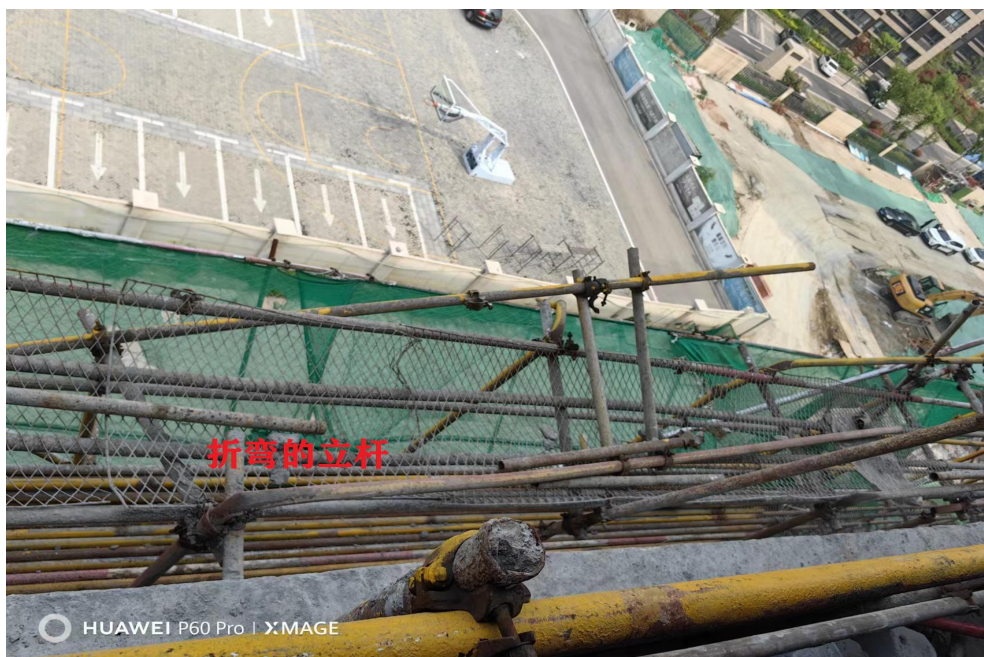
（图 4-折弯的立杆）

事故发生位置的脚手架 4 跨立杆失稳折弯（见图 4），坍塌两侧堆放救援时搬出的约 50 根钢管（见图 5、6）。

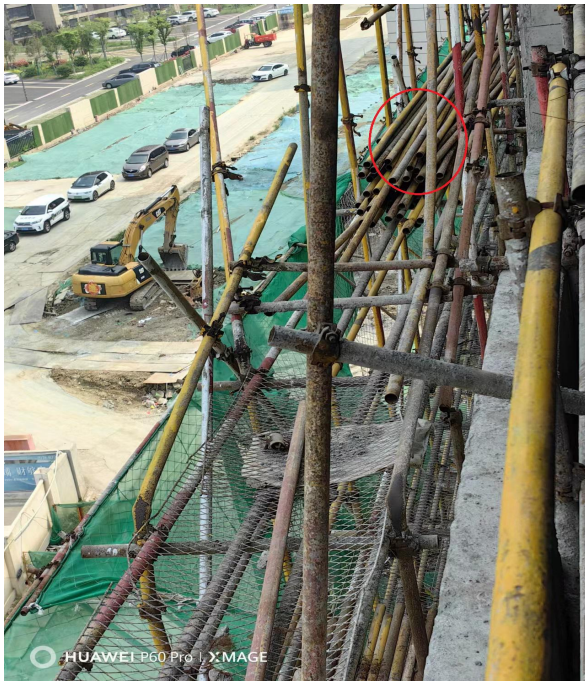
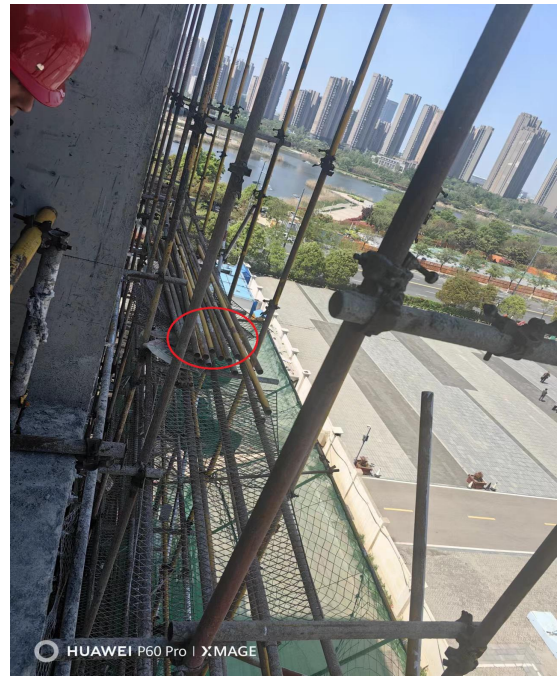
（图 5-堆放的钢管）

（图 6-堆放的钢管）
