# 连云港华乐不锈钢制品有限公司在建热酸线项目 “10·9”高处坠落一般事故调查报告

2021 年 10 月 9 日 10 时 50 分左右，连云港华乐不锈钢制品有限公司在建热酸线项目（2020 年 8 月变更为不锈钢带表面处理技改项目，以下简称“热酸线项目”）在安装 2#线厂房窗户过程中发生一起高处坠落事故，事故造成 1 人死亡，直接经济损失约 170 万元。

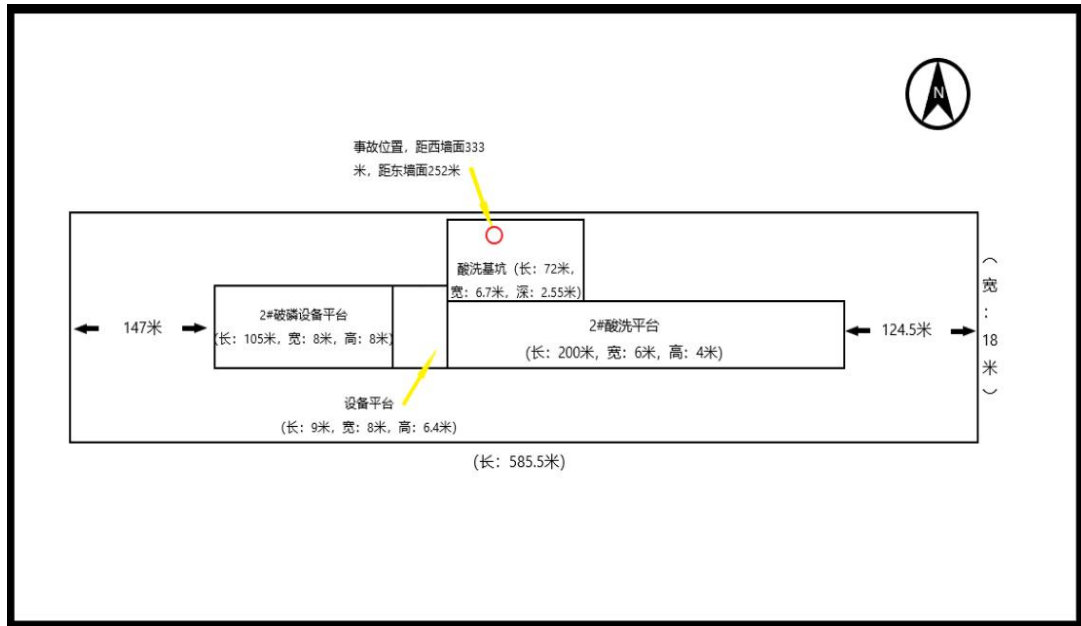
图 2：2#线厂房平面图

事故发生在 2#线厂房，死者为宿城建安安装窗户的工人，坠落点位于 2#线厂房北侧墙第 37-38 柱之间深度为 2.55 米酸洗基坑

的水泥坑面，坑面距离厂房上方行车轨道高度为 15.55 米（见图 2）

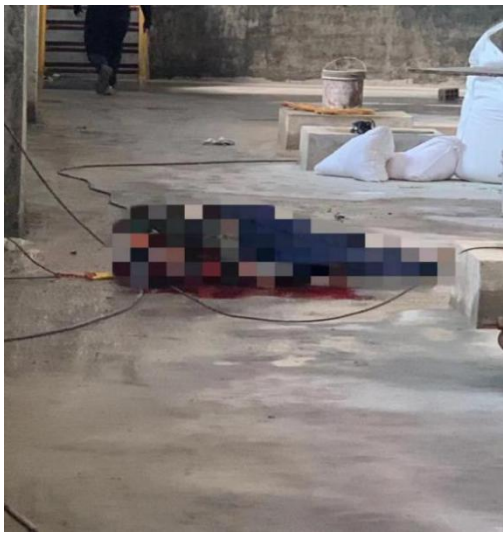
图 3：施海军坠落现场图

死者距离北墙约 1 米，身上佩戴五点式安全带（安全绳已断裂），头部及地面有明显血迹，身体略呈“L”型侧卧在地面，头朝西、脚朝南，双臂置于胸前，其东南侧 2.1 米处有帽带断裂的安全帽（见图 3，图 4）。

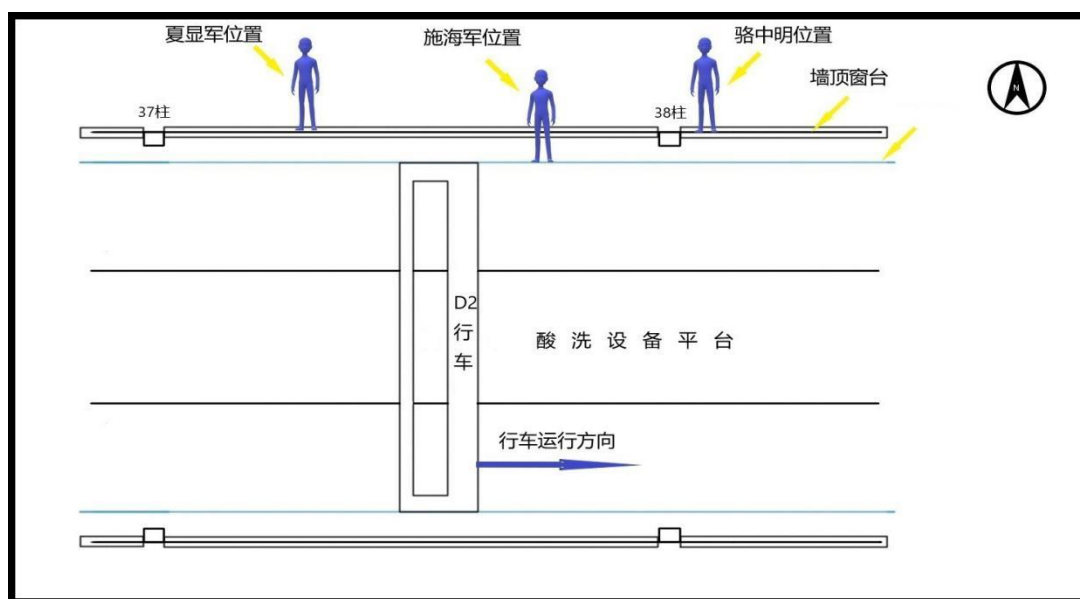
图 5：事故前作业位置示意图

10月9日上午，宿城建安、南京百总、江苏帝邦建设有限公司（负责电器安装）3家公司同在2#线厂房西侧区域施工。7时30分，宿城建安铝合金安装工骆中明带领施海军、夏显军、卢雪峰3人由西往东安装2#线厂房北侧墙顶窗户，10点48分左右，4人安装到第38柱西侧约6米处，骆中明、夏显军由东向西站在窗台上，骆中明位于第38柱东侧约1米处，夏显军位于第38柱西侧约6米处，施海军站在距窗台墙面南侧1.2米的行车轨道上（位于第38柱西侧约2米处），D2行车停靠在距施海军西侧约1米处（见图5）。夏显军正在固定窗户框架，骆中明和施海军准备用绳子从厂房外地面往上提吊窗户框架，卢雪峰在厂房窗外的地面负责捆绑窗户框架和监护。

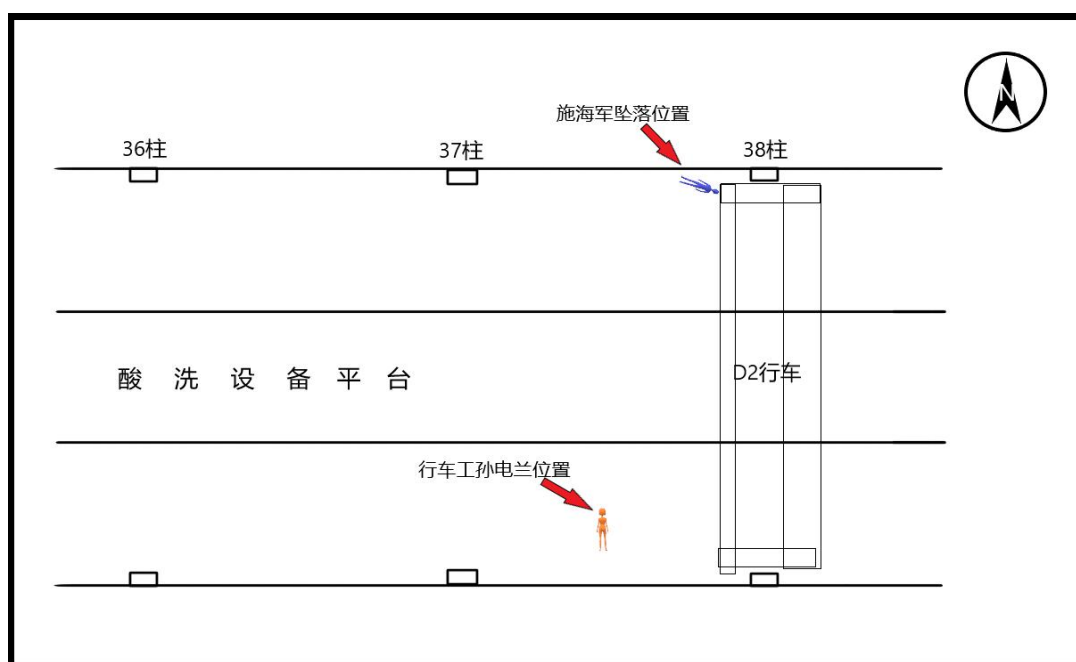
图 6：事故现场平面图

此时（10 时 48 分左右），位于 2#线厂房酸洗设备平台（宽 6 米、高 4 米）南侧第 37-38 柱中间地面的南京百总行车工孙电兰，以遥控的方式开启 D2 行车电源，拉响警铃 5-6 秒后，启动行车准备起吊位于行车东侧约 20 米处酸洗设备平台下方的活套大车，行车由西向东运行过程中，防撞柱勾住施海军所系的安全绳，施海军往东躲移至第 38 柱柱边的铁脚处，行车继续向前，将施海军从铁脚处拽下，致其悬挂空中，持续行驶的行车扯断安全绳，致使施海军从高处坠落至酸洗基坑水泥坑面（见图 6）。

南京百总行车驾驶员孙电兰操作的 D2 行车将站在行车轨道上提吊窗户框架的施海军拽离行车轨道并拉断其安全绳，是致施海军坠落酸洗基坑坑面死亡的直接原因。
